MESTRADO INTEGRADO EM ARQUITETURA E URBANISMO

**REABILITAÇÃO DO PATRIMÓNIO RURAL**  
**O CASO DA ALDEIA DA ANTA, LAMEGO**

HENRIQUE ANTÓNIO ABREU RODRIGUES  
VILA NOVA DE CERVEIRA, MARÇO 2015

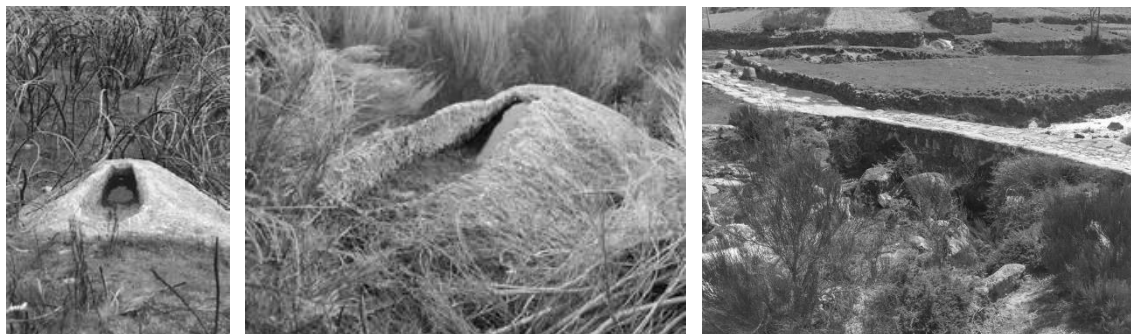
Fig. 13 – Túmulos Antropomórficos e Ponte das Poldras

A ponte das Poldras e a calçada Romana, são outras das construções existentes na Aldeia. A ponte é de dois vãos de forma triangular, cuja base seria o leito do ribeiro e os lados duas lajes

de granito de dimensões apreciáveis, unidas na parte superior. Esta ligação das lajes é feita por uma superfície plana. O tabuleiro é limitado lateralmente, por grandes lajes de granito. A ponte ainda hoje está em uso, sendo nos seus acessos visíveis, vestígios do que seria uma calçada romana, hoje muito danificada. Nota-se ainda um pouco da calçada romana numa das ruas da Aldeia da Anta (Leal, 1998).

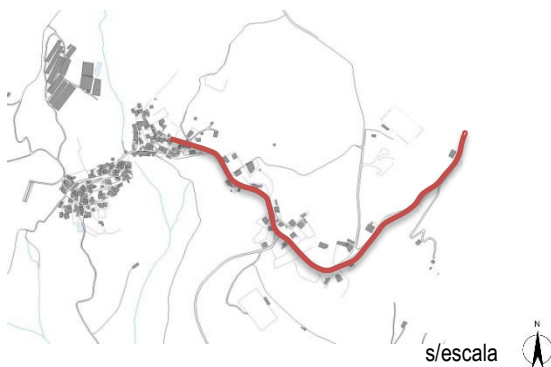
Fig. 21 – Planta de Meijinhos

— Caminho que liga Meijinhos a Melcões

Com critérios semelhantes de implantação, mas que adquirem configurações orbiculares distintas de acordo com a especificidade geográfica do lugar e da configuração dos cabeços ou outeiros rochosos sobre o qual assentam. O aglomerado primitivo de Meijinhos situado num outeiro de superfície aplanada, estrutura-se de forma marginal à estrada. Mais uma vez se observa o posicionamento do aglomerado sobranceiro relativamente aos campos agrícolas gizados geometricamente e concentricamente, a partir da aldeia.

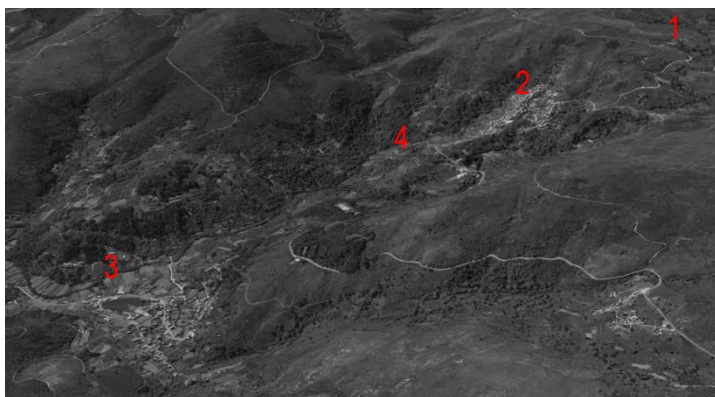
Não se pode desligar esta leitura da zona da Aldeia da Anta, do modelo físico da montanha em que se insere, o que permite perceber o escalonamento dos recursos decorrentes das variações climáticas e biológicas consequentes das variações altimétricas entre os 1065m da serra e os 500m do vale.

Fig. 29 – Declive da Montanha, desde a Anta a Lazarim

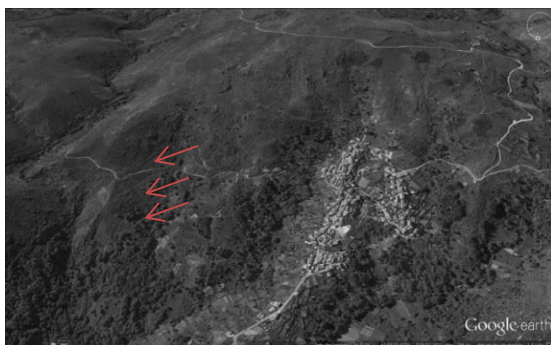
Os caminhos que de Mazes partem em direcção ao espaço agrícola envolvente ou à povoação vizinha de Anta parecem ser cuidadosamente traçados havendo, na sua delineação, a preocupação em que esta acompanhe o desenvolvimento ondulante e natural da própria montanha. Não só de Mazes, mas também da Anta se acedem aos vários moinhos anichados entre os rebordos rochosos e pedregosos do Rio Santo.

Fig. 30 – Localização dos Moinhos

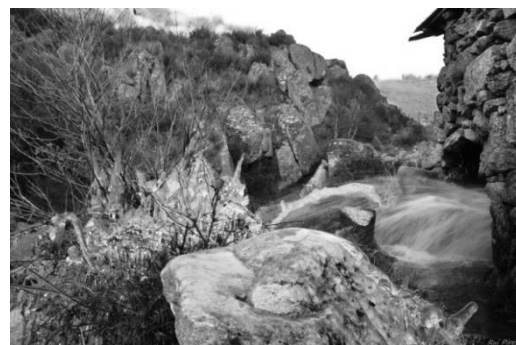
Os Moinhos, testemunhos da economia agro-pastoril que permitia a subsistência das populações, estão isolados destas povoações, num local de grande beleza paisagística, sendo possível apenas, pela precariedade dos percursos, o acesso pedonal.

Fig. 31 – Moinhos

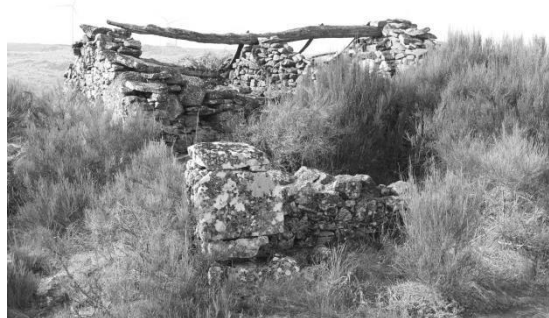
Fig. 34 – Construção em ruínas

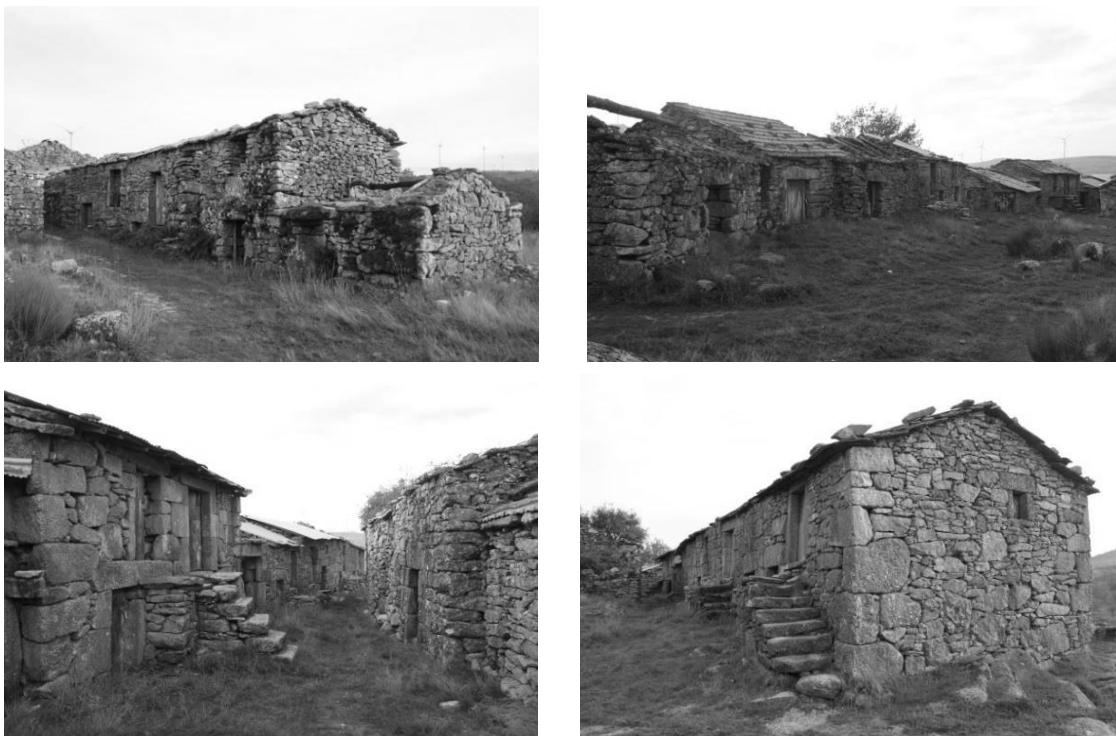
A delimitação dos arruamentos e a forma como as construções murais e parietais se vão distribuindo e relacionando com estes dois espaços de circulação são bastante distintos. No primeiro arruamento (AR1), grande parte do percurso e perfil vai sendo delineado e desenhado por construções em banda contínua, dispostas paralelamente à rua, definindo em muitos dos seus fragmentos a chamada “rua corredor”, a que os habitantes designam por “Quelho da Anta”.

A rua é estreita na definição do canal condutor que parece com maior firmeza indicar a direcção a percorrer, e em muitos dos seus troços é o negativo da massa construída. Parece, no entanto, haver na parte central da aldeia a duplicação deste caminho, sendo a delimitação deste feita a partir de um muro que garante, simultaneamente, a protecção física das construções a ele contíguas, criando-se, assim, um acesso distinto do anterior e claramente secundário de transição para o interior das mesmas.

Fig. 38 – AR1\_Arruamento 1

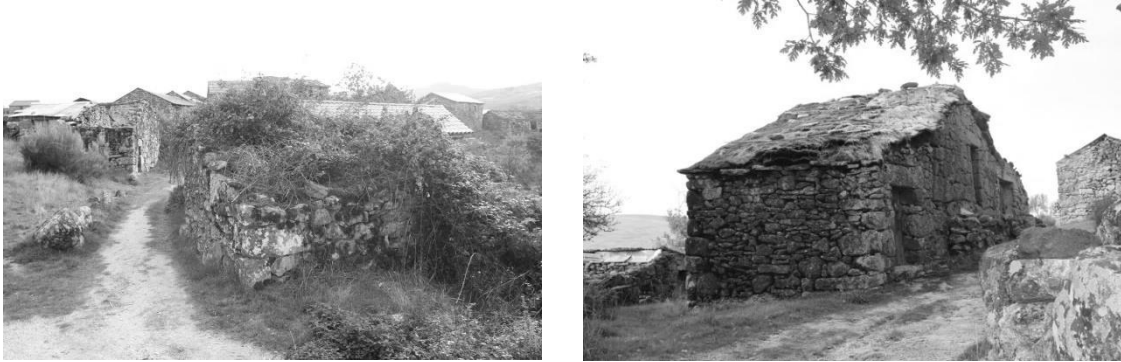
Ao contrário deste primeiro arruamento, onde a delineação é feita, na sua maior parte, sobretudo com o auxílio do edificado, no segundo arruamento (AR2), a direcção da rua não é tão vinculada recorrendo-se, a outros elementos na delimitação do canal de circulação, nomeadamente através da disposição de grandes lajes de pedras cravadas perpendicularmente ao solo.

Fig. 40 – AR2\_Arruamento 2

A delineação destes caminhos encontra-se igualmente vinculada pelo desgaste provocado pela passagem repetida de transeuntes e carros de bois e pela existência, ao longo do arruamento (AR2), de fragmentos de um lajeado granítico irregular, que permite afinar a demarcação do espaço de circulação. Apresentando em média um metro e noventa de largura, em muitos locais era substituído pelo próprio afloramento rochoso, cuja variação morfológica delimitaria naturalmente o espaço de passagem.

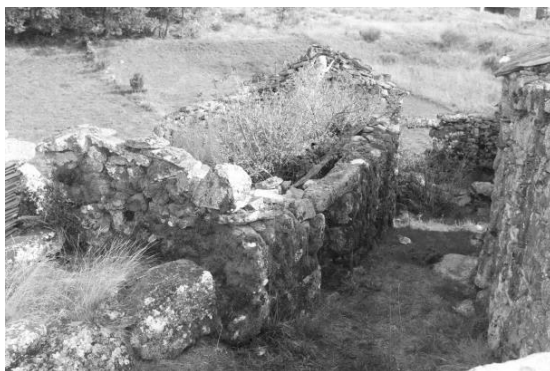
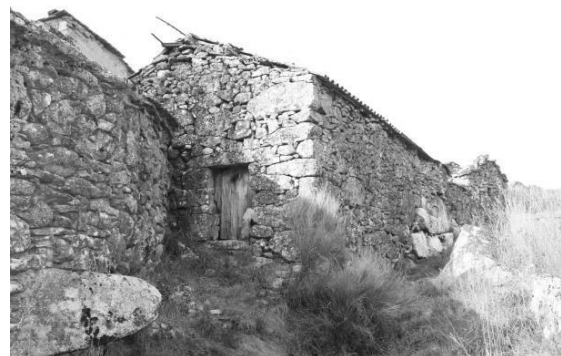
A formação de ruas paralelas aos percursos principais advém da necessidade em se garantir o acesso às construções implantadas paralelamente ao edificado adjacente à rua principal. Estes caminhos, percorridos com menor frequência, feitos da própria rocha ou em terra batida, têm na maior parte dos casos larguras inferiores aos AR1 e AR2. Para além destes, há uma série de outras vias que compõem o sistema de circulação colectiva, os atalhos estreitos e mais difíceis de percorrer mas que encurtariam distâncias.

Fig. 42 – Caminhos Secundários, atalhos

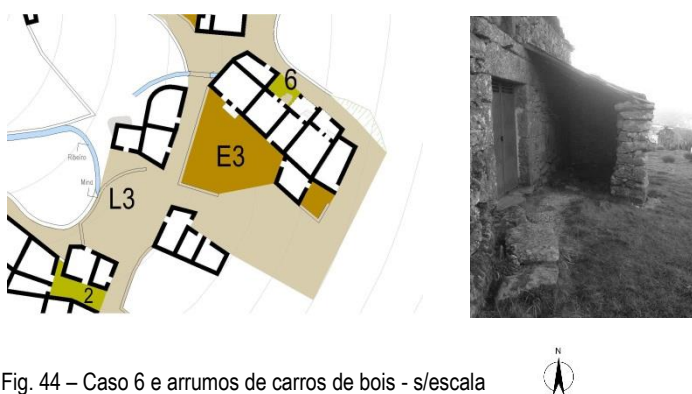
No caso 6, o coberto adjacente às habitações revela, por um lado, uma vontade em salvaguardar a intimidade do espaço doméstico e, por outro, uma intenção, devido à exiguidade do mesmo, em prolongá-lo.

Identificou-se igualmente, um significativo número de espaços exteriores cobertos, destinados ao resguardo de carros de bois, agregados frequentemente às extremidades dos conjuntos na proximidade dos caminhos, o que revela uma certa prosperidade económica das famílias.

Fig. 44 – Caso 6 e arrumos de carros de bois - s/escala

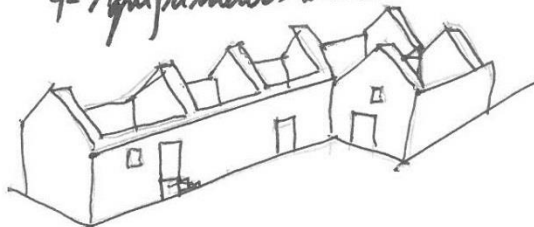
Fig. 48 – Agregações Volumétricas

2- Agrupamento em Banda Contínua

3- Agrupamentos Celulares em U

4- Agrupamentos em L

Os agrupamentos celulares em U, formados por uma complexa concentração e aglutinação de unidades, que se traduzem na emaranhada diversidade de vertentes e na formação de um espaço central. Neste grupo, incluir-se-ia o núcleo em U situado na Anta do Fundo que resulta da aglutinação transversal, na vertente norte, de um conjunto linear de casas associada a um outro grupo linear que agrega a fachada anterior à empena do segundo e, na vertente sul, de uma intrincada e complexa aglutinação de construções que originam soluções mais complexas de drenagem de águas.

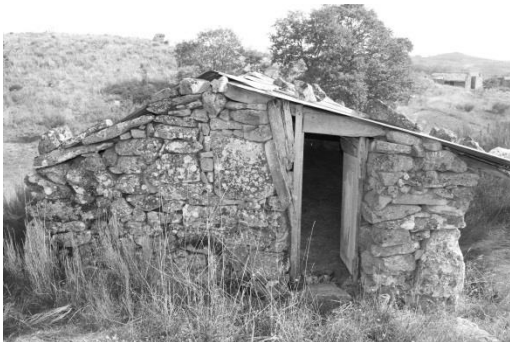
Fig. 51 – Tipologia 1 - Habitação

A inexistência de vãos para além da porta de acesso ao interior não poderá ser, por si só, justificação suficiente, para se afirmar a impossibilidade de tal função, até porque a sua inexistência significaria menores perdas térmicas, o que se tornava fundamental neste contexto.

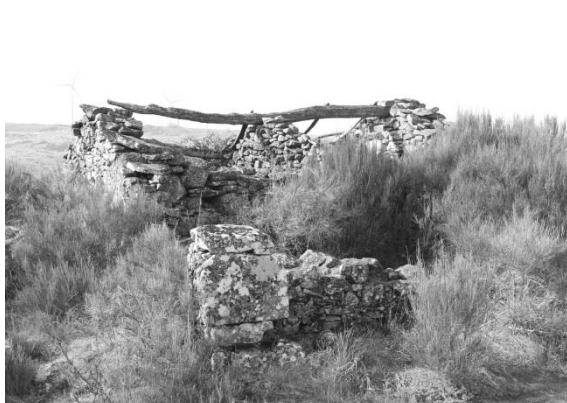
Fig. 52 – Tipologia 1 – Habitação, Palheiro e Curral

Veja-se um outro exemplo que combina uma unidade base de duas águas, com duas unidades laterais de uma vertente, articulando as três funções de curral, palheiro e habitação, parecendo pela forma como se associam corresponder a uma única só construção.

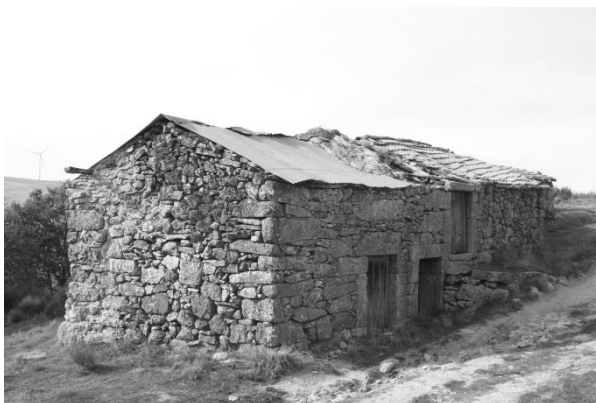
Fig. 53 – Tipologia 2

A sua distribuição funcional revela um grande sentido prático e económico quanto ao posicionamento inferior dos animais, aproveitando-se deste modo o calor emanado, no aquecimento do piso superior, elevando-o e destacando-o do solo permeável às águas.

O andar sobrado, destinado à habitação ou palheiro, e situado a uma cota superior, é nalguns casos acessível por intermédio de uma escada em pedra ou madeira, disposta paralela ou perpendicularmente ao plano da fachada, culminando num patamar posicionado frente à porta principal. Transposto este elemento sucede-se um espaço na generalidade de pequenas dimensões que não ultrapassa os 17m<sup>2</sup> e, muitas vezes, sem compartimentação alguma, onde se concentrava e articulavam as múltiplas funções de comer, dormir e estar.

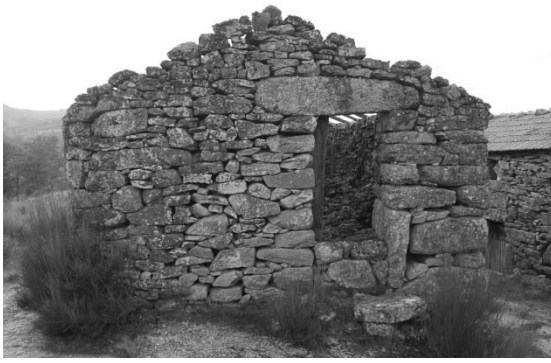
Fig. 54 – Tipologia 3

Os espaços interiores encadeiam-se uns nos outros, sem que para isso haja espaços intermédios ou de circulação e, mesmo, na transição interior – exterior, percebe-se a ausência de átrios de entrada.

Há um esforço em se rentabilizar ao máximo os apertados metros quadrados que o circunscrevem.

Esta tipologia poderá por vezes ser idêntica à anterior, mas podem-se diferenciar logo pelo seu aspecto exterior, visto a padieira da porta do rés-do-chão estar sempre alinhada com a soleira da porta do piso 1. (fig. 54)

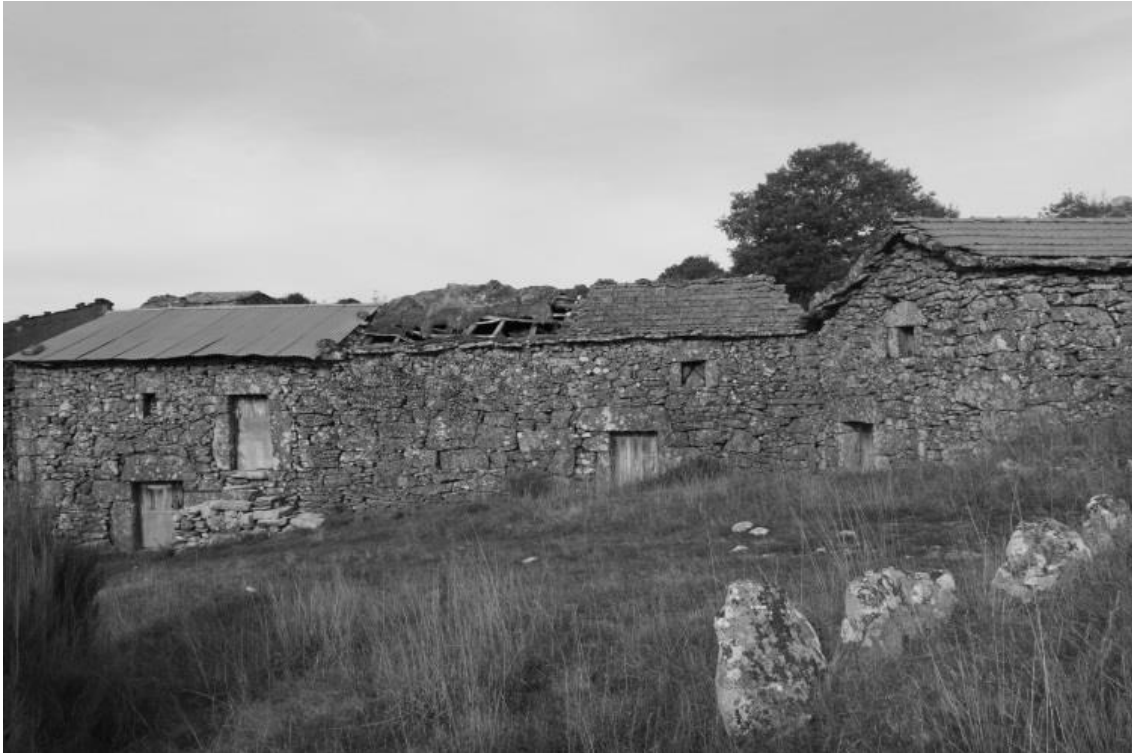
Fig. 55 – Tipologia 4 – Casa do lado esquerdo

A distribuição desta tipologia está muito bem elaborada, com cada piso a ter a sua função claramente estabelecida, a não ser em alguns casos mais frequentes nos dias de hoje, que os proprietários já atribuem uma função diferente a cada piso.

Normalmente o piso superior, que servia de habitação, tem uma janela associada no mesmo alçado onde se encontra a porta de entrada, virado para o caminho, podendo observar-se em alguns casos uma outra janela no alçado oposto que em maioria delas está virado a sul para se aproveitar o sol.

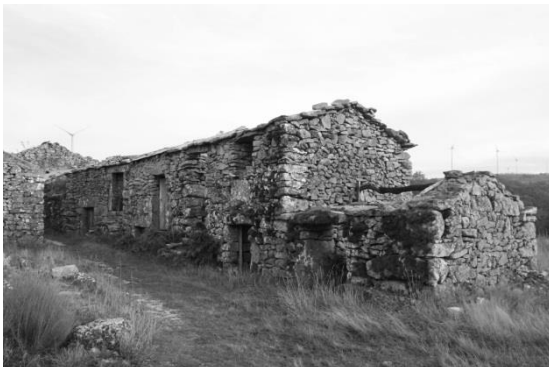
Fig. 57 – Palheiro ou Curral

Os palheiros são construções complementares à casa e surgem com a necessidade em arrecadar o feno recolhido dos lameiros e a palha excedente, assim como em separá-los das habitações, de forma a diminuir o risco de propagação dos incêndios. No que ao dimensionamento diz respeito, observa-se uma grande oscilação de áreas, variáveis entre os 10m<sup>2</sup> e 26m<sup>2</sup>, numa média de 18m<sup>2</sup>, não havendo a existência de uma modulação tipo. Estas dimensões bastante generosas, quando comparadas com a área média das habitações, revelam a necessidade em abrigar uma grande quantidade excedentária de palha ou gado.

O curral assume, em alguns casos, a independência volumétrica, sendo composto por um só piso, podendo apresentar cobertura de uma só água. Sobre o solo em terra batida, e rebaixado relativamente ao exterior, é disposto o feno, que uma vez misturado com os dejectos animais, é aproveitado posteriormente como fertilizante para os campos de cultivo.

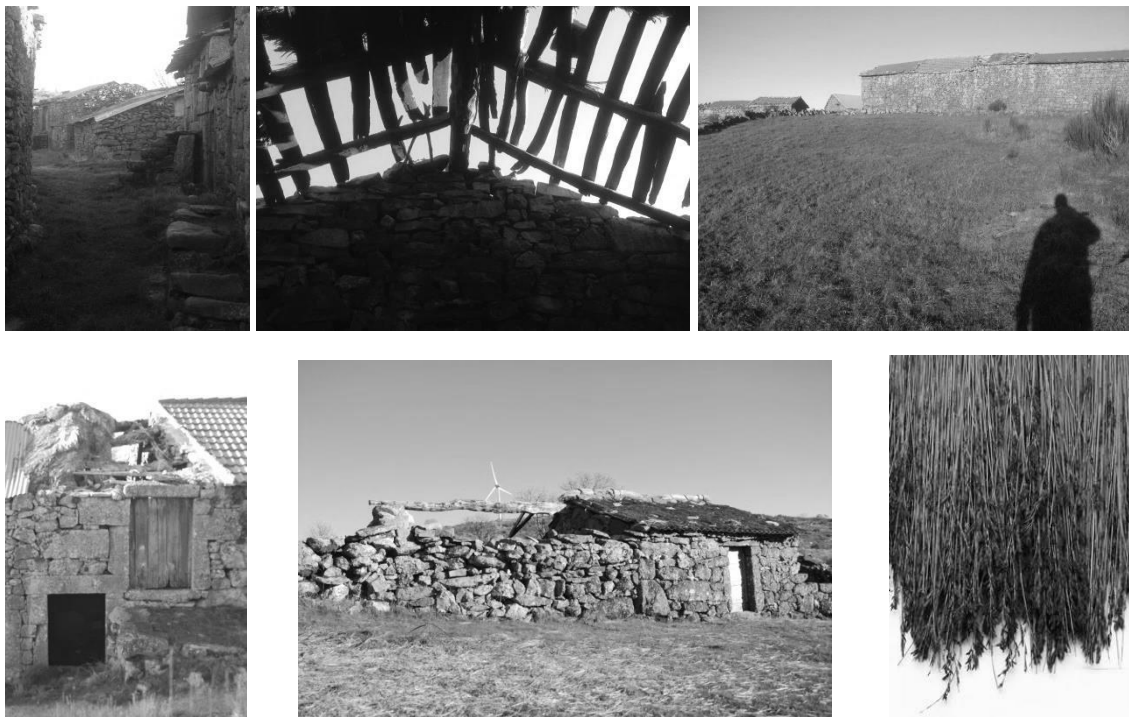
Fig. 60 - Recursos naturais disponíveis empregues na construção

Evidentemente, há um profundo conhecimento empírico das limitações e restrições destes recursos naturais, relativamente aos variadíssimos condicionantes externos a que estão expostos, nomeadamente aos esforços mecânicos, à erosão e à temperatura.

Por outro lado, a esta cooperação com a Natureza e aceitação quase fatalista dos seus imperativos contrapõe o desejo de a dominar com o auxílio de técnicas em constantes transes de aperfeiçoamento. Assim e ao longo de um processo evolutivo de experimentação espontânea e intuitiva, se devem as formas que hoje se conhecem de uma “arquitectura sem arquitectos” afinada, apurada, depurada e acumulada ao longo de gerações, sempre na demanda de maior eficiência tanto no aproveitamento dos recursos disponíveis como nas soluções apresentadas face aos constrangimentos climáticos e à economia de execução. As construções foram resistindo à passagem do tempo e aos diversos factores que ameaçam a sua estabilidade, graças à mestria de construtores e a uma mão-de-obra conhecedora.

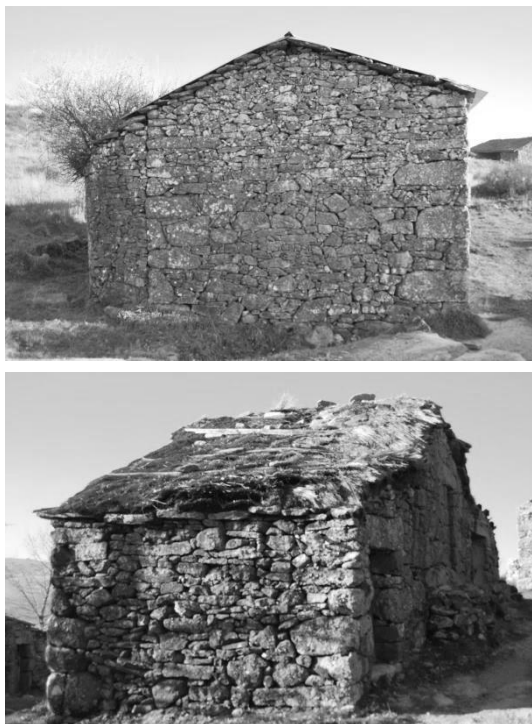
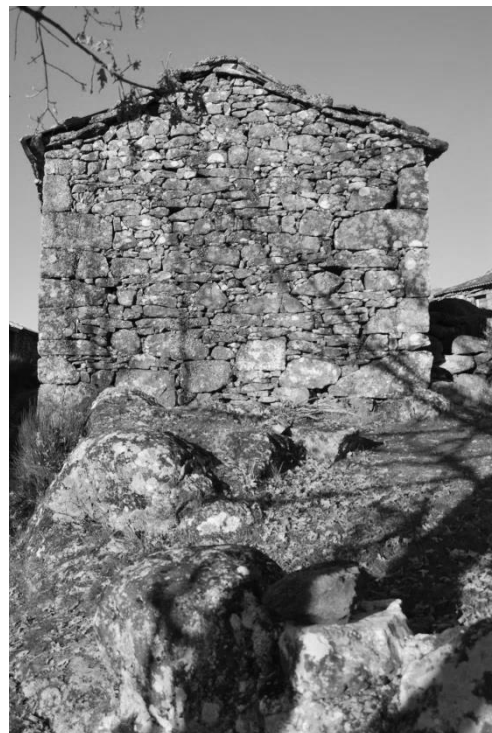
Fig. 61 – Paredes em granito

O granito tornou-se, pelas suas propriedades físicas, a pedra mais utilizada na resolução de problemas estruturais. Se é certo que, pela sua durabilidade, não se presta a trabalhos de grande minúcia ou detalhamento, no entanto, apresenta, em casos de alvenaria estrutural, uma boa resistência mecânica à compressão, exercida por cargas decorrentes do peso das paredes, pisos e coberturas, ou o peso de terras, no caso dos muros de suporte, assim como uma elevada resistência ao desgaste desempenhadas pelos principais agentes climáticos como a chuva, a neve, o vento, a poluição e as variações de temperatura.

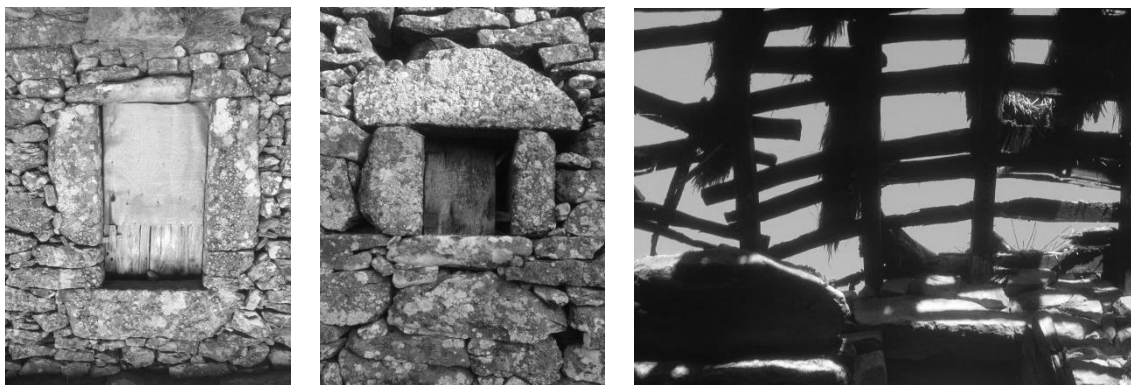
Fig. 62 – Materiais de origem mineral – madeira e colmo

O colmo, disposto engenhosamente em fortes camadas, tornou-se numa forra resistente e impermeável à chuva, assegurando temperaturas mais frescas de verão e mais quentes no inverno, funcionando como um isolante térmico.

O decréscimo do cultivo deste cereal, a necessária, assídua e repetida reparação dos colmados e o grande risco de incêndio associado a este tipo de coberturas estiveram entre os principais motivos do abandono desta solução construtiva, tendo sido substituído ao longo do tempo pela telha romana de canudo e posteriormente pela de Marselha ou mais recentemente por placas de zinco e fibrocimento.

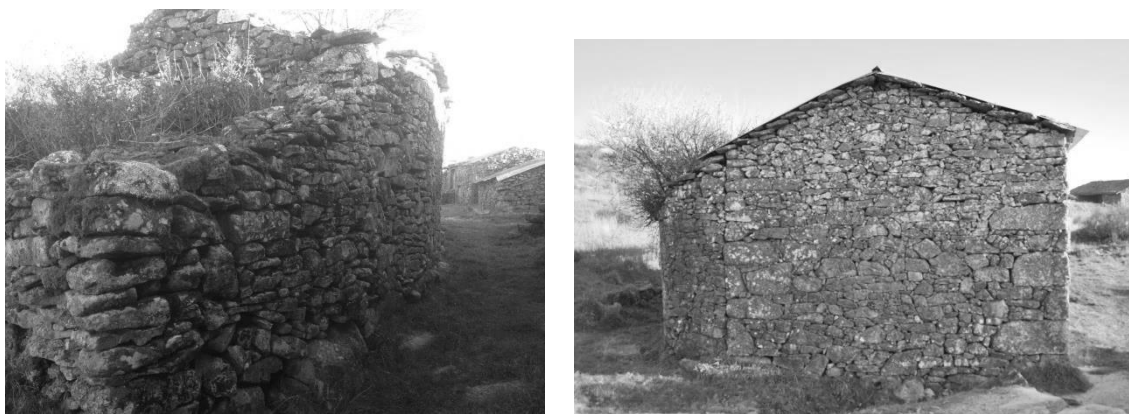
Fig. 63 – Alvenaria regular ou de aparelho regular e alvenaria irregular ou de aparelho irregular

Na construção da empena triangular, recorrem-se a pedras irregulares de pequenas dimensões no sentido de permitir a execução de uma espécie de triângulo dentilhado sobre as quais assentam as cápeas.

Embora se associe este tipo de alvenaria de junta seca à irregularidade das pedras, também existem casos em que a parede é composta. Nestas edificações cujo aparelhamento se apresenta mais regular e cuidado, correspondem às construções que teriam albergado no seu interior funções residenciais, o que revela uma certa preocupação estética e uma necessidade de se demarcar claramente a diferença funcional e a importância no conjunto do aglomerado.

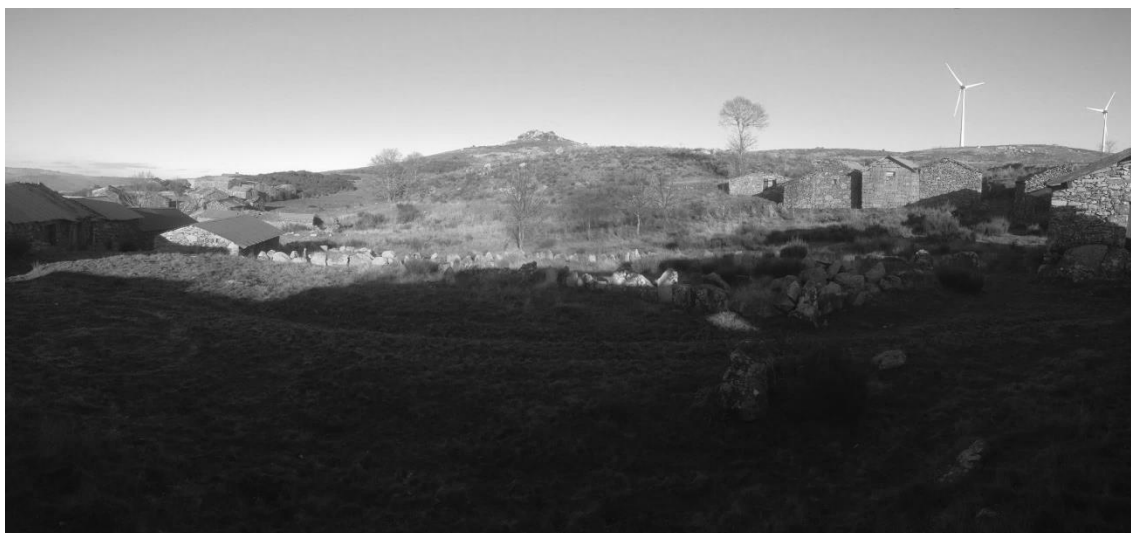
Fig. 64 – Delimitação de terrenos com um muro de lajetas de pedra ao alto

O muro menos espesso aparece geralmente associado a vedações mais baixas que surgem na delimitação de espaços exteriores cobertos.

A construção destes dispositivos correspondia, na generalidade dos casos, à simples colocação de lajes graníticas, cravadas verticalmente no solo, deixando uma altura de aproximadamente 50cm e mantendo um espaçamento de 20 a 30cm entre si.

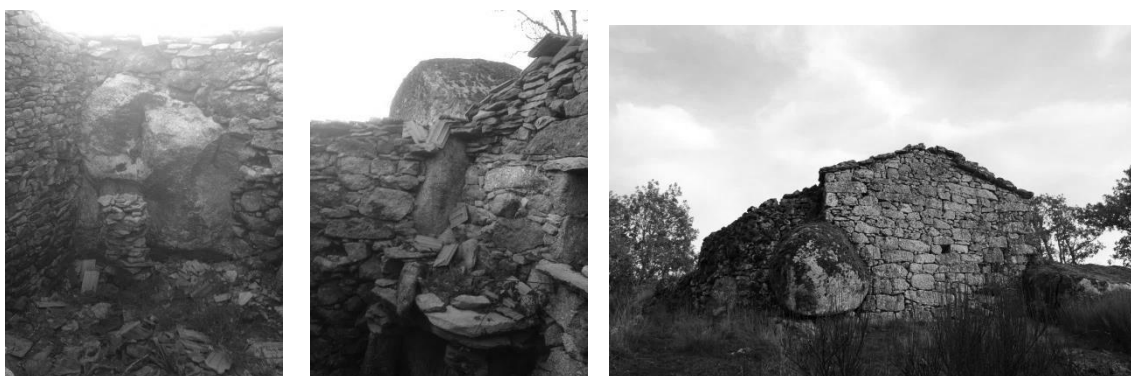
Fig. 65 – Pedras naturais que servem de parede

Muitas vezes, são os próprios elementos geológicos, que se transformam em paredes, e que juntamente, com outros paramentos, ajudam na definição do espaço ocupado pelas construções. A maior parte das construções, serve-se igualmente dos afloramentos rochosos como alicerce sobre o qual assenta directamente a parede portante, não havendo por isso necessidade de fundação, o que revela uma forte intencionalidade, na escolha da sua implantação, salvaguardando o interior de possíveis infiltrações e humidade e minimizando os custos da construção.

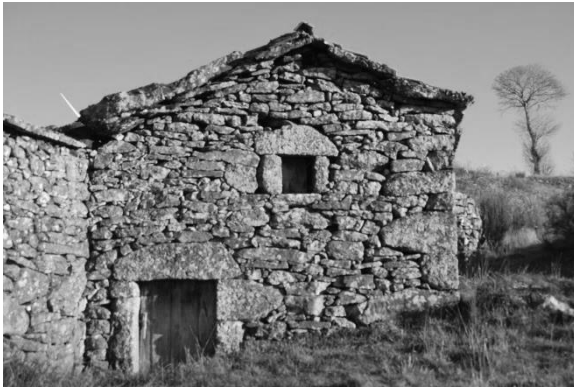
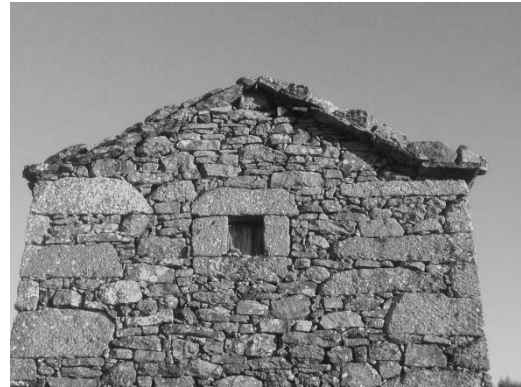
Fig. 67 – Janelas no eixo da Cumieira

As janelas de vão quadrangular apresentam, na generalidade, dimensões exíguas, podendo oscilar entre os 10x10, 10x20, 20x30, 30x40 e 40x50 cm de largura e altura. Constatase que estas

aberturas, quando associadas à empena e em situações extremas e de topo aparecem, na grande maioria dos casos, a eixo da cumeeira.

Tal facto demonstra ter havido uma certa preocupação na composição da fachada, permitindo simultaneamente, ao interior, uma iluminação mais uniforme e centralmente distribuída.

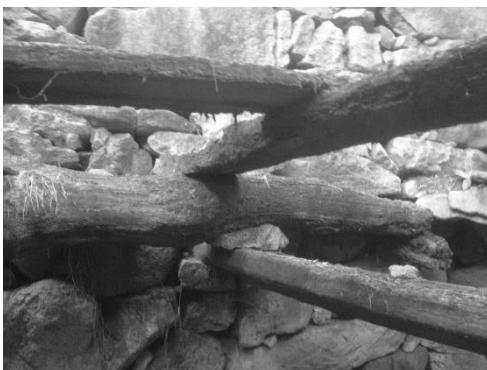
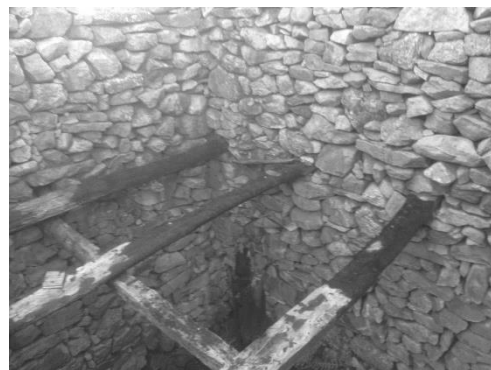
Fig. 68 – Estrutura dos pavimentos

Tanto na estrutura de suporte como no revestimento dos pisos era utilizada a madeira de carvalho. Na generalidade dos casos, sobre as vigas mestras, de diâmetros variáveis, conforme o vão a superar, eram estruturadas transversalmente a estas, uma armação de troncos secundários mais delgados sobre os quais assentariam as tábuas que compunham o sobrado.

A estrutura de vigamento principal poderia ser directamente encastrada na alvenaria de granito ou poderia aparecer apoiada em duas pedras salientes (cachorros), sendo esta a solução mais eficaz no retardamento do apodrecimento das vigas e do nivelamento das mesmas. No fundo, trata-se de uma estrutura de justaposição de elementos cada vez mais delgados, vencendo vãos cada vez menores – viga mestra, vigas e tabuado.

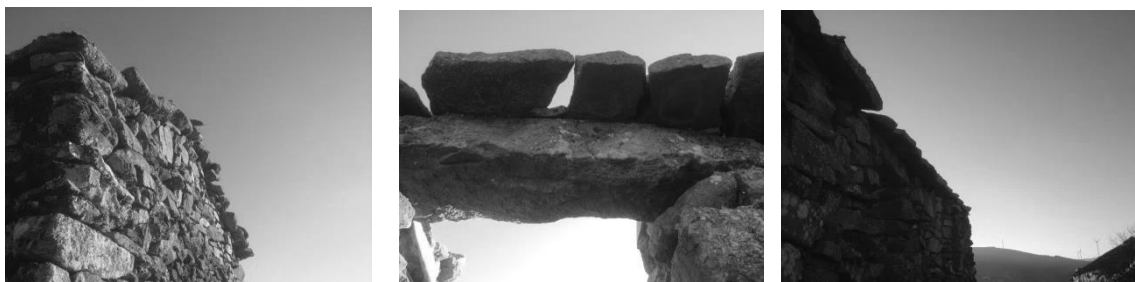
Fig. 69 – Cornijas em peças de granito

À construção da inicial fundação e alvenaria, segue-se o remate desta última pelo capeamento e pela cobertura. No topo dos paramentos de cada empena poderiam ser colocados as cápeas no sentido de nivelar o aparelho murário bastante irregular, reduzindo a infiltração da água para o interior do paramento, servindo, ao mesmo tempo, de elemento decorativo. Sobre as cápeas, pedras chatas e planas, eram dispostas outras pedras mais espessas que serviam para receber a estrutura de madeira que compunha a cobertura.

No topo das paredes e para receber a estrutura do telhado, são colocadas pedras espalmadas que visam nivelar o topo das paredes bastante irregulares, reduzindo também a infiltração de água para o interior das construções. Sobre estas pedras chatas e planas eram colocadas outras pedras mais espessas que serviam para receber a estrutura de madeira que compõe a cobertura. Esta técnica não tinha qualquer ligante nas juntas, acabando por funcionar bem depois de colocado o colmo em camadas não deixando passar a água.

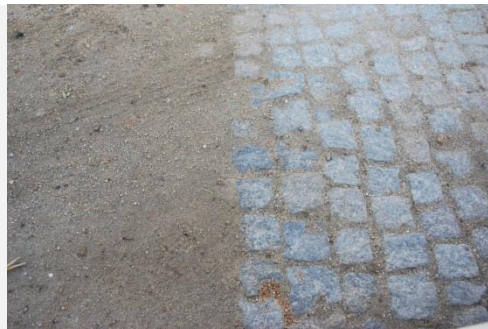
Fig. 73 – Pavimento em Cubo de Granito

Neste exemplo apresentado, embora se use a técnica construtiva de junta seca, as peças de granito com que se executou a repavimentação, não foram extraídas do local, foram cortadas em pedreira e transportadas para a aldeia, o que altera significativamente a estereotomia original do pavimento, sendo desadequada esta opção.

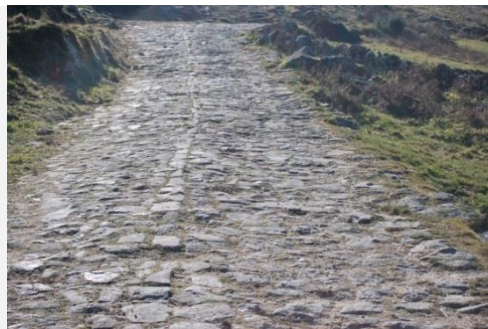
Fig. 74 – Repavimentação em Granito

Este caminho da aldeia já foi repavimentado, tendo sido utilizada a mesma técnica construtiva do pavimento original. Esta repavimentação foi bem executada e a única alteração visível é a delimitação do eixo da via executada com pedras mais ou menos da mesma espessura e de uma forma linear. É um bom exemplo de repavimentação.

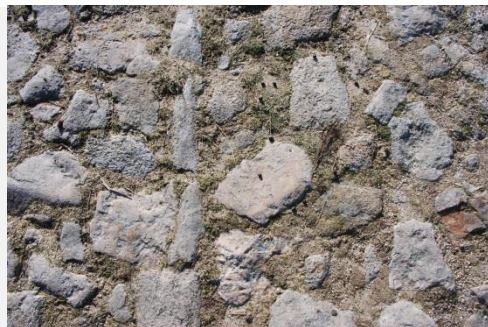
Fig. 75 – Pavimentação Original

É importante cuidar e manter a pavimentação existente. Pode-se no entanto proceder em algumas zonas, à repavimentação, de uma maneira apropriada. Este pavimento está executado de uma forma tradicional, com as pedras dispostas aleatoriamente, utilizando a técnica construtiva que sempre se utilizou, chamada de junta seca.

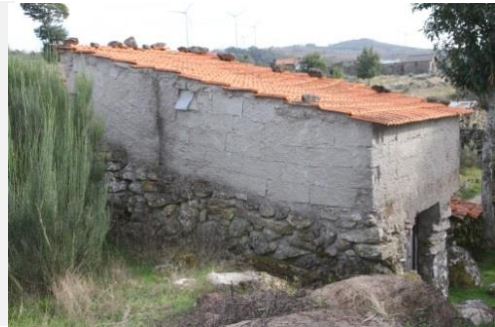
Fig. 78 – Parede Descaracterizada

Esta imagem mostra o que não deve acontecer. A pedra de granito foi severamente substituída pelo bloco de cimento, sendo também utilizada uma argamassa de cimento como ligante. Neste caso, quer o material, quer a técnica construtiva foram alteradas, sendo substituídas por materiais impróprios e descaracterizadores do original.

Deve-se evitar a aplicação de cimento nas juntas e de materiais como o bloco ligado com cimento como visto no exemplo desadequado.

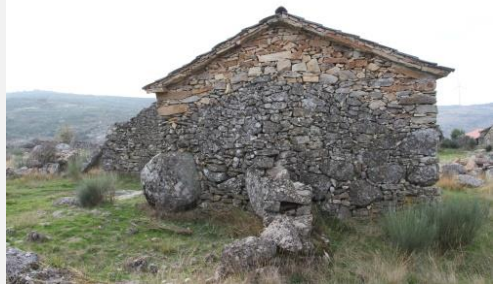
Fig. 79 – Parede Alterada

Neste caso, esta casa foi alvo de uma reconstrução que foi executada para aumentar o pé direito da casa. Foi utilizada a mesma técnica original, mas quanto ao material utilizado, não foi o mesmo, já que o granito azul foi substituído pelo granito amarelo o que descaracterizou um pouco a construção.

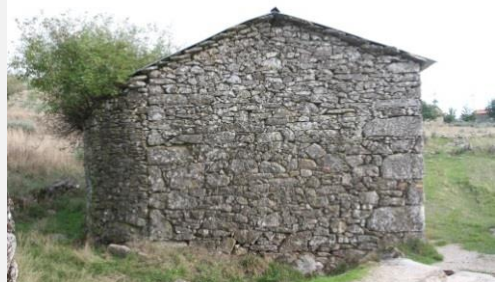
Fig. 80 – Parede Apropriada

Esta parede já foi reconstruída á alguns anos, como foi dito pelo actual proprietário. Esta reconstrução está verdadeiramente apropriada, pois não se consegue identificar em que local foi feita a reconstrução. A técnica construtiva foi mantida o que não descaracterizou em nada a construção.

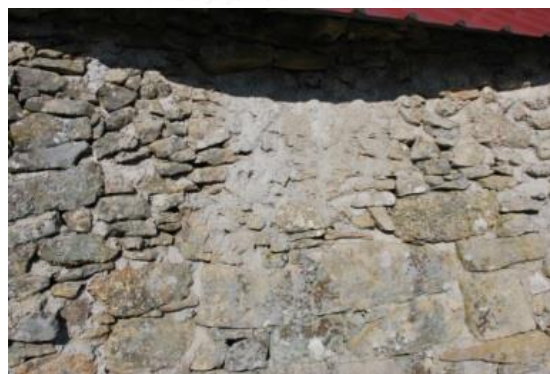
Fig. 81 – Argamassa de Cimento

As fotografias à direita mostram uma parede rebocada com argamassa de cimento e outra com argamassa de barro, o que deixa parecer que a solução da figura 82 é a mais eficaz e a menos descaracterizadora para o local.

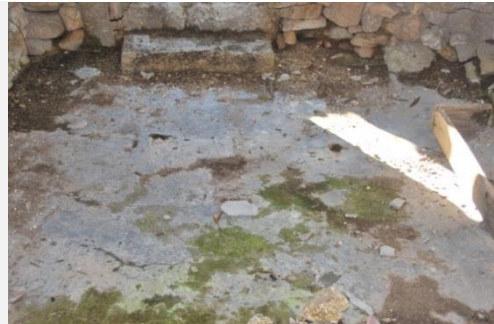
Fig. 84 – Pavimento em Cimento

O que não se deve fazer é o que mostra esta fotografia. Foi executada uma pavimentação nova de uma maneira desadequada. Ao nível do piso 0 foi feita uma laje de cimento directamente encostada na terra, o que provoca graves infiltrações de água por capilaridade. Deveria ter-se deixado uma caixa-de-ar e nunca ter sido utilizado o cimento.

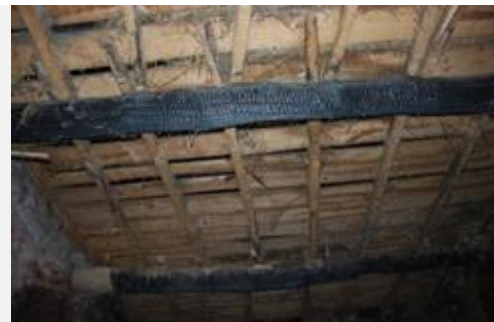
Fig. 85 – Estrutura do Pavimento Alterado

Nesta repavimentação executada foram deixadas as vigas principais originais. Posteriormente foram cortadas em carpintaria as réguas secundárias que receberam um soalho aplicado com junta aberta, o que não deverá ser um exemplo a seguir, mas que permite uma tentativa de manter o carácter original dos pavimentos.

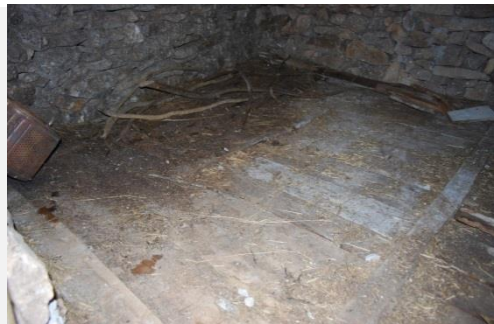
Fig. 86 – Pavimento em Madeira Original

Nesta habitação foi executado um pavimento novo ao nível do piso 1, utilizando a mesma técnica e madeira de carvalho. A estrutura foi executada com uma viga principal que atravessa toda a casa que posteriormente recebeu as réguas que suportam o pavimento principal.

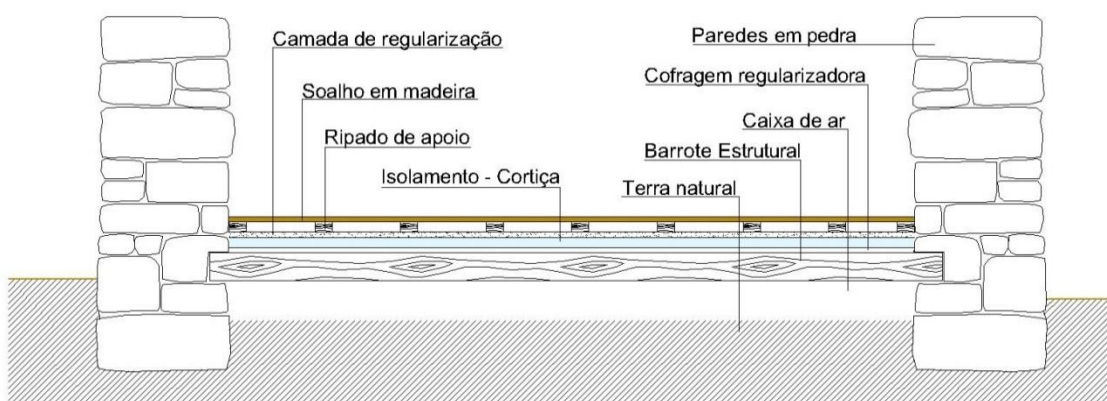
Pavimento do R/Chão Proposto

Existem para este facto soluções térmicas que se podem elaborar como por exemplo construir uma estrutura de pavimento, que não está em contacto com o solo, evitando assim infiltrações de água por capilaridade.

Propõe-se para pavimentos em contacto com o solo, que se deixe uma caixa-de-ar entre essa estrutura e a terra natural. Seguidamente sobre essa estrutura poder-se-á utilizar uma cofragem de regularização que vai receber o isolamento térmico (cortiça). Posteriormente deverá ser colocada uma camada de regularização onde apoiam as ripas secundárias que recebem o soalho de madeira.

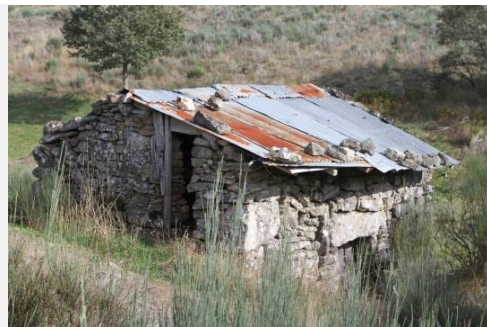
Fig. 88 – Cobertura Descaracterizada

Este exemplo mostra o que não se deve fazer. Esta tentativa de melhorar as condições da construção altera drasticamente a autenticidade da construção, tendo sido usados materiais descaracterizadores e prejudiciais à construção, ao ambiente e à paisagem envolvente. O zinco, o fibrocimento e o painel sandwich, são agora abundantes na aldeia.

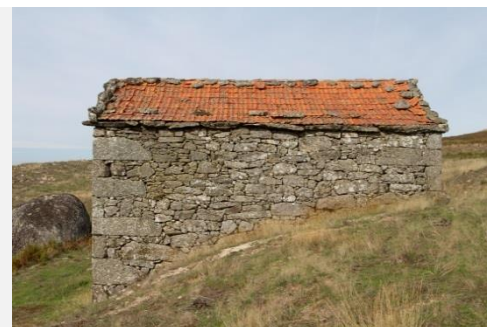
Fig. 89 – Cobertura Alterada em Telha Marselha

Este é o caso em que houve lugar a melhorias na cobertura para que ela não ruísse totalmente. A estrutura manteve-se igual e o revestimento foi alterado para telha marselha, o que pode ser considerada uma melhoria aceitável para o local onde se insere a habitação, mas não deverá ser a apropriada.

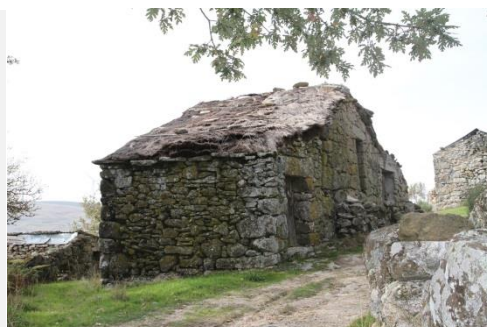
Fig. 90 – Cobertura Original em Colmo

Esta cobertura ainda está no seu estado original. A estrutura é em madeira revestida em colmo. Quando necessário alterar, propõe-se que se use a mesma técnica e os mesmos materiais, ou se se pretender dar mais condições de salubridade, utilizar a proposta que se apresenta na ficha técnica.

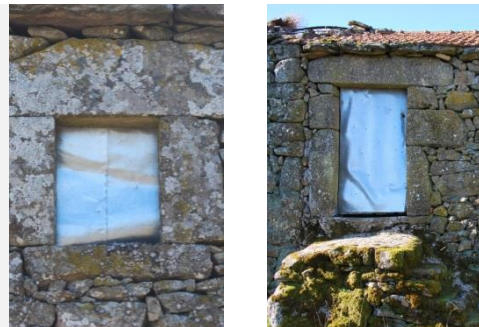
Fig. 93 – Portas e Janelas Descaracterizadas

Deve-se evitar a colocação de vidro e principalmente de chapa. Os estores devem ser evitados, assim como caixilharias em PVC e alumínio. O contraste do material e o seu brilho usado nas portas e janelas patentes nas fotografias contrastam totalmente com o resto da envolvente, descaracterizando o local.

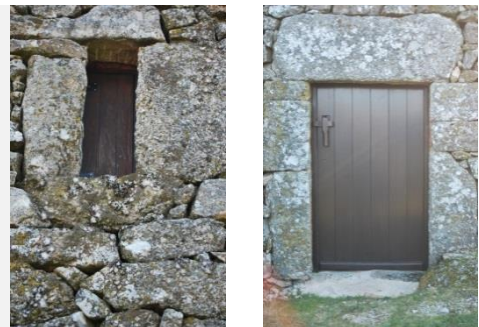
Fig. 94 – Portas e Janelas Alteradas

Esta modificação executada numa das casas parece estar bem enquadrada, pois respeita a técnica e o material utilizado, podendo no entanto ter sido deixada a cor natural da madeira para que não ficasse diferente do original. Foi criado um aro á volta do vão para que os batentes funcionassem melhor. O puxador foi reproduzido totalmente.

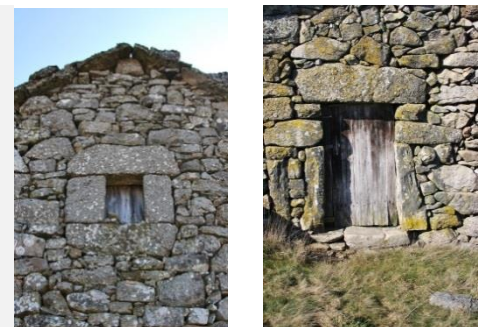
Fig. 95 – Portas e Janelas Originais

A madeira e os elementos metálicos que compõem as portas e janelas deverão manter-se, podendo ser aplicados novos materiais mais actuais e que revistam os vãos de uma maior segurança e conforto térmico. Estas alterações deverão ser feitas sem alterar o material principal que é a madeira.

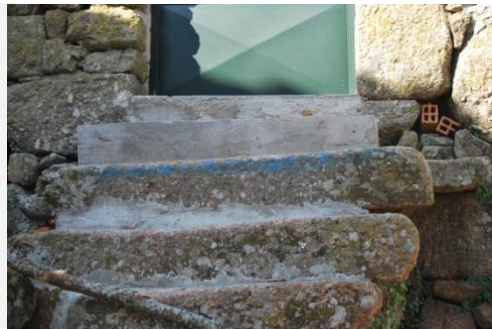
Fig. 97 – Escadas Descaracterizadas

É demasiado fácil executar a reconstrução de umas escadas de acesso, mas torna-se complicado fazer isso da maneira mais adequada. É desadequado o uso e a mistura de materiais na constituição de degraus, sendo mesmo muito desapropriado que uns degraus sejam em granito e outros em betão, dispostos de uma maneira desalinhada.

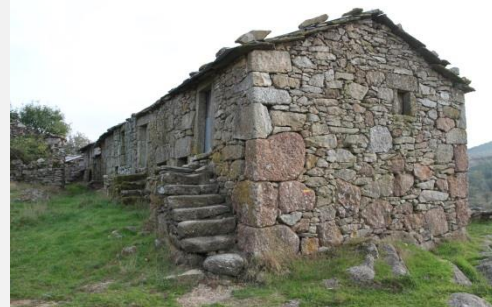
Fig. 98 – Escadas Alteradas

Deverá em caso de modificação de umas escadas, ter em atenção alguns aspectos, tais como a argamassa que se poderá usar como ligante. Esta argamassa deverá ser em barro, pois é a que se identifica mais com o local e não interfere com o material já existente. Também se deve ter cuidado com a altura do espelho e do cobertor dos degraus.

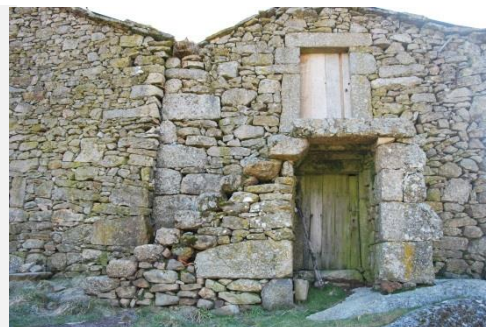
Fig. 99 – Escadas Originais

Se for o caso de reconstrução, deverá ser respeitada a técnica construtiva utilizada, pois é suficiente para criar o acesso necessário ao piso superior das habitações. É importante também que seja utilizado o mesmo material do original, podendo mesmo serem aproveitadas as mesmas peças para o efeito, assentes de uma melhor forma.

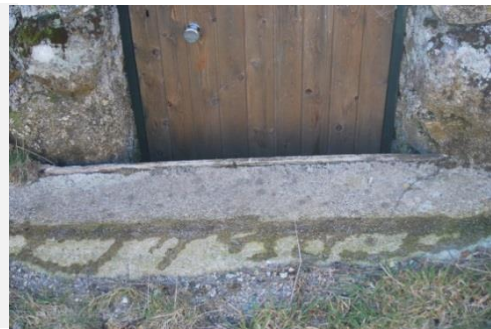
Fig. 101 – Soleira Descaracterizada

Este exemplo mostra o que não se deverá fazer, pois o material da soleira foi substituído pelo cimento, modificando a autenticidade da construção. Visto o nível interior do pavimento estar mais abaixo que o exterior deveria ter-se colocado um paramento mais elevado que a cota do terreno, para evitar a infiltração de água para o interior da construção.

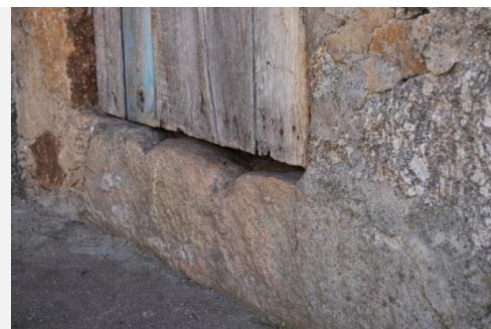
Fig. 102 – Soleira Alterada

Este exemplo apresentado é de uma soleira que foi modificada, pela necessidade de impedir que a água entrasse para o interior. Uma única pedra, foi substituída por três pedras, com as juntas argamassadas. Esta alteração tem a mesma finalidade que uma soleira original, mas as pedras estão dispostas de outra maneira e foi utilizado um liqante.

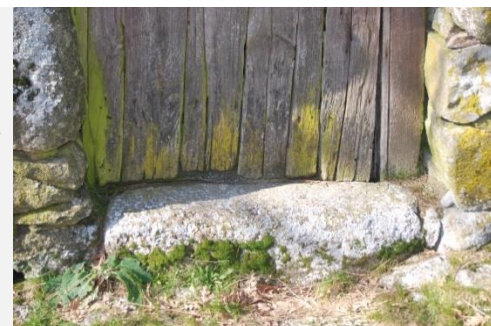
Fig. 103 – Soleira Original

Uma pedra só, é colocada em toda a largura do vão, deixando cerca de 8cm de fora para que não existam infiltrações de água para o interior da construção. Esta diferença de cota existe só no piso 0 visto as soleiras dos pisos superiores estarem à mesma cota do pavimento interior, servindo de batente para a madeira.

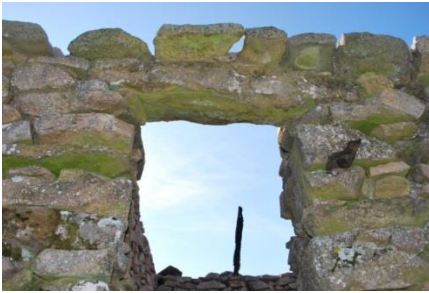
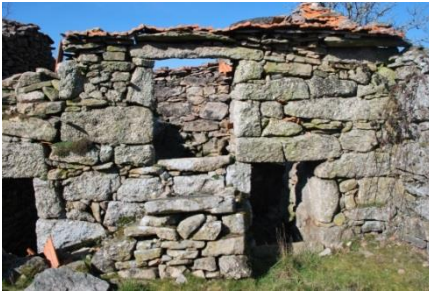
Fig. 104 – Padieiras Originais

No remate superior das portas e janelas das construções, são executadas as padieiras, dispostas horizontalmente ao paramento.

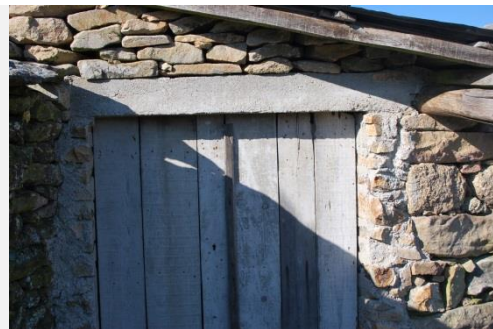
Fig. 105 – Padieira Descaracterizada

Torna-se desadequado a reconstrução de padieiras em madeira e principalmente em betão, pois descaracteriza totalmente a autenticidade das construções, revelando uma falta de conhecimento na recuperação destas construções e principalmente na implementação de novos materiais.

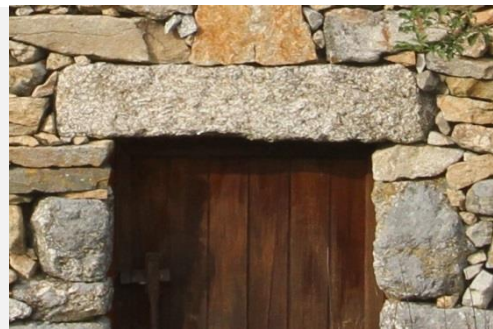
Fig. 106 – Padieira Alterada

A padieira apresentada foi alvo de uma reconstrução que parece ter sido feita com algum cuidado. Foram garantidos aspectos importantes, tais como a largura da padieira maior que a largura do vão, assim como o batente criado para encaixar o aro de madeira que recebe a porta. O material também foi mantido.

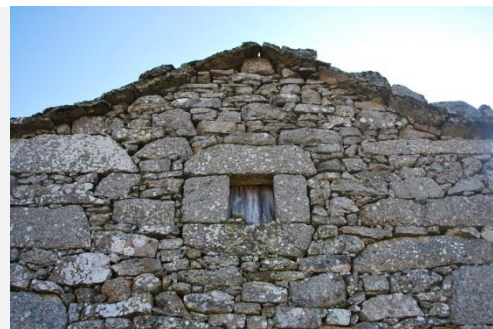
Fig. 107 – Padieira Original

É apropriado que em caso de reconstrução algumas características das padieiras não sejam alteradas e outras sejam melhoradas. Este exemplo serve como mostra do que se deve fazer, tendo sempre cuidado com os apoios das padieiras nas respectivas ombreiras, assim como se possível a execução de batentes para a caixilharia de madeira.

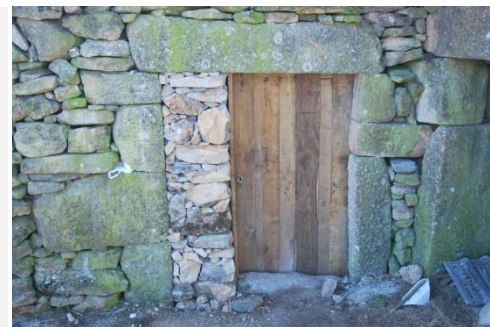
Fig. 112 – Ombreira Alterada

A modificação feita numa das ombreiras de uma casa da aldeia, não pode ser considerada como um bom exemplo. O vão da porta foi diminuído e foi criada uma ombreira com granito amarelo, disposto de uma maneira que não é tradicional e que descaracteriza as ombreiras originais que eram construídas na aldeia.

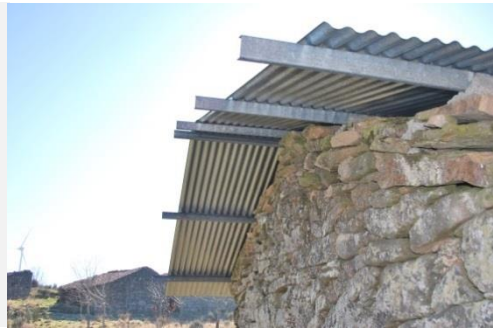
Fig. 116 – Cornija Descaracterizada

Nesta construção a cobertura foi totalmente retirada, incluindo a cornija. A cornija original foi substituída por uns prumos em alumínio, que saem muito para fora dos limites da construção. Estes materiais alteram significativamente a autenticidade destas construções. Torna-se por isso, desadequado fazer uma alteração deste género.
